# EAA nytt

#4/2018

MEDLEMSTIDNING FÖR EAA SVERIGE • ÅRGÅNG 51

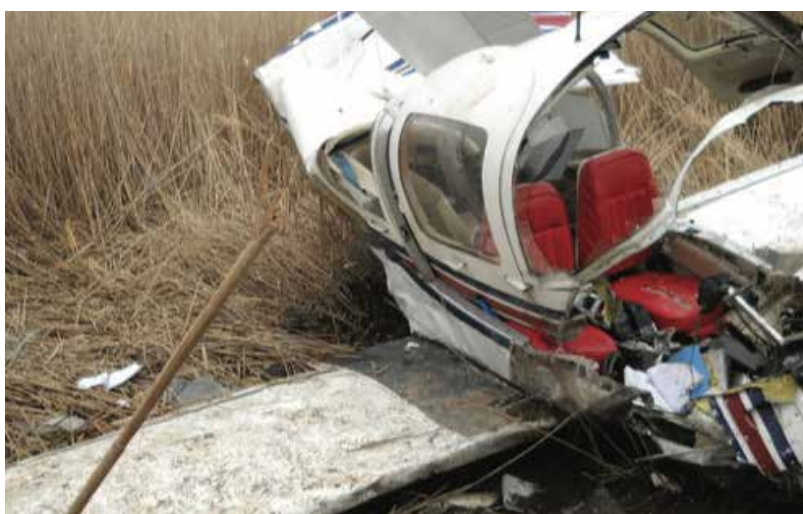
Figure 1. Photograph of accident airplane.

- During the initial climb after a touch-and-go landing in a Piper PA-38-112, the flight instructor reported an emergency and indicated that he would return to the airport. The airplane then spun to the left and impacted a marsh. The airplane was destroyed (figure 1); the flight instructor sustained serious injuries, and the student pilot died. Although the fuel selector handle was positioned to the right main fuel tank, an insert in the fuel selector had fractured into multiple pieces that showed overstress and wear (figure 2, next page). The fuel selector handle likely had been difficult to move for some time, and excessive force would have been required to move the handle from one position to another, thus causing the wear. **The failure of the fuel selector valve in a position that restricted fuel flow to the engine led to the total loss of engine power due to fuel starvation.** The operator failed to detect and resolve the wear of the fuel selector valve. (ERA17FA112)

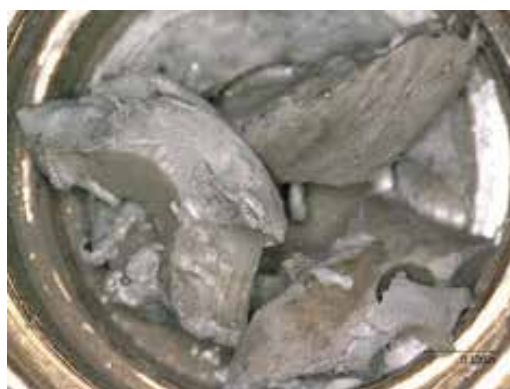
Figure 2. Fuel selector valve housing and section of selector handle (left) and fuel selector insert with fractured pieces (above).

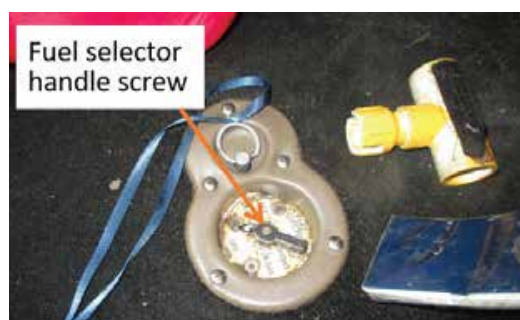
Figure 3. Photograph of fuel selector. (Source: FAA)

- The pilot of a Mooney M20 airplane reported that, during the initial climb from the airport, he noted the engine power slowing, turned on the boost pump, checked the magnetos and fuel mixture, and then attempted to switch the fuel selector to the other fuel tank, which had usable fuel. The engine experienced a total loss of power, and the airplane impacted the ground. A passenger sustained minor injuries,

and the pilot and another passenger were uninjured. **The fuel selector handle screw was loose and prevented the fuel selector from moving to the fuel tank position for the tank with usable fuel, resulting in fuel starvation and the subsequent total loss of engine power** (see figure 3). (GAA17CA260)

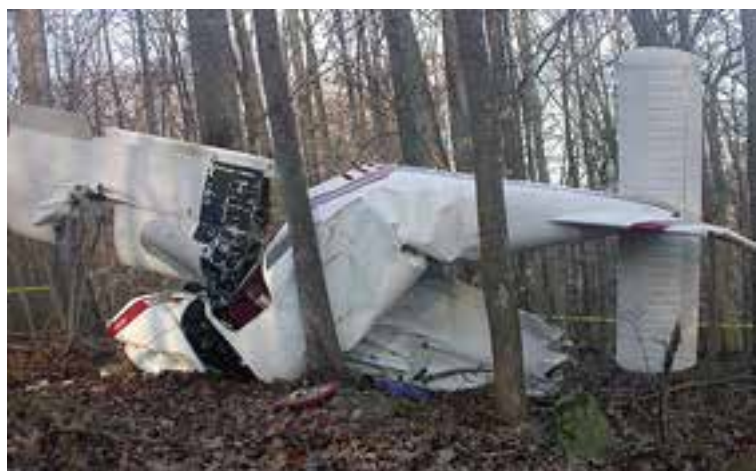
**Figure 4.** Photograph of accident airplane.

A witness observed the pilot of a Piper PA-28-140 airplane perform an engine run up, and two witnesses reported that the takeoff sounded normal. However, after they did not hear the airplane continue around the airport traffic pattern, one of the witnesses located the wreckage at the end of the runway and saw that fuel was flowing out of the wing area. The airplane was substantially damaged when it collided with trees and terrain (figure 4), and the private pilot died. Although the fuel selector valve handle was in the right tank

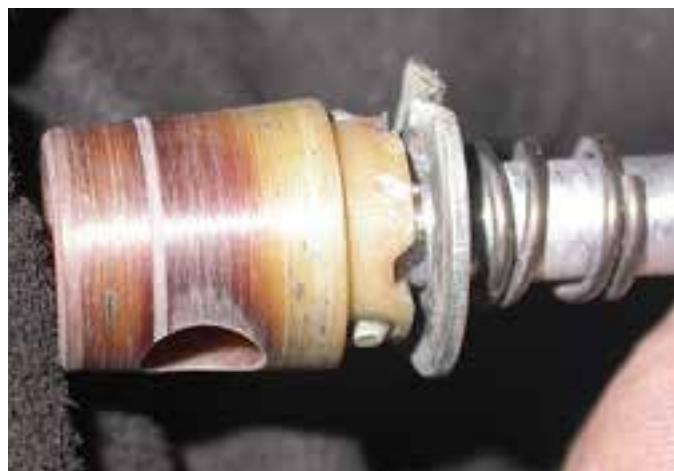
**Figure 5.** Plug cock showing discoloration, scoring, wear, debris, and a worn detent.

position at the time of the accident, testing of the valve with air indicated that the valve was closed. The selector valve was stiff to rotate, and positive engagement of the detents could not be consistently obtained. Disassembly of the valve revealed rotational scoring in the valve and on the plug cock, which had heavily worn detents (figure 5). Debris was also found in the valve and was the result of excessive wear. Both the owner, who was also the operator, and maintenance personnel stated that they checked the fuel selector

valve during an annual inspection that was completed about 11 hours before the accident. **The total loss of engine power after takeoff occurred due to fuel starvation as a result of excessive wear of the fuel selector valve.** Also causal was the owner/operator and maintenance personnel's inadequate maintenance and inadequate postmaintenance inspection. (ERA15FA128)

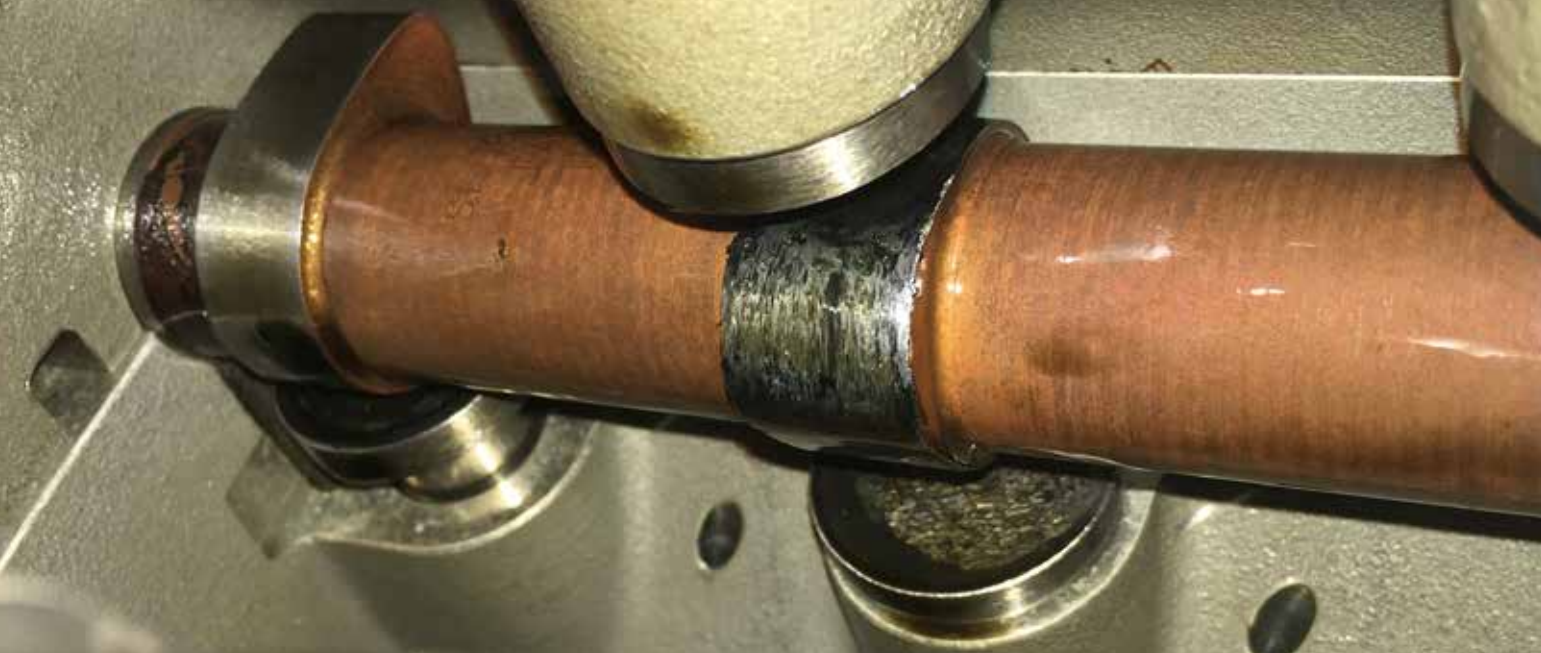
Nedsliten kamnock  
och gropig lyftare

Vi återger en artikel från EAAnytt nr. 5-2002 skriven av Rune Lundbladh nu kompletterad med foton av kamaxel och lyftare från redaktörns motor som råkat ut för kamaxel/lyftar-haveri. Om orsaken till detta är korrosion eller utmattning enligt artikeln förblir osagt.

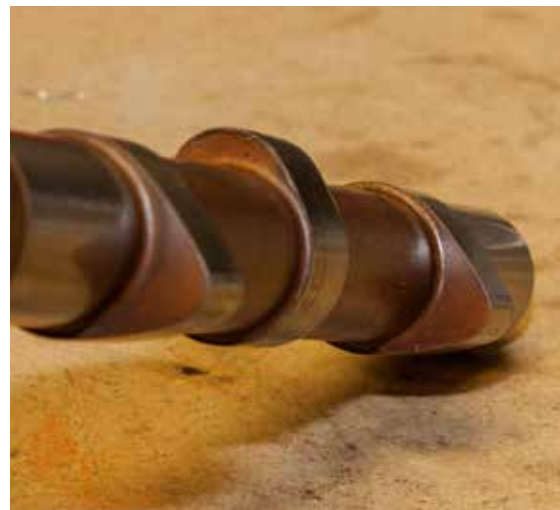
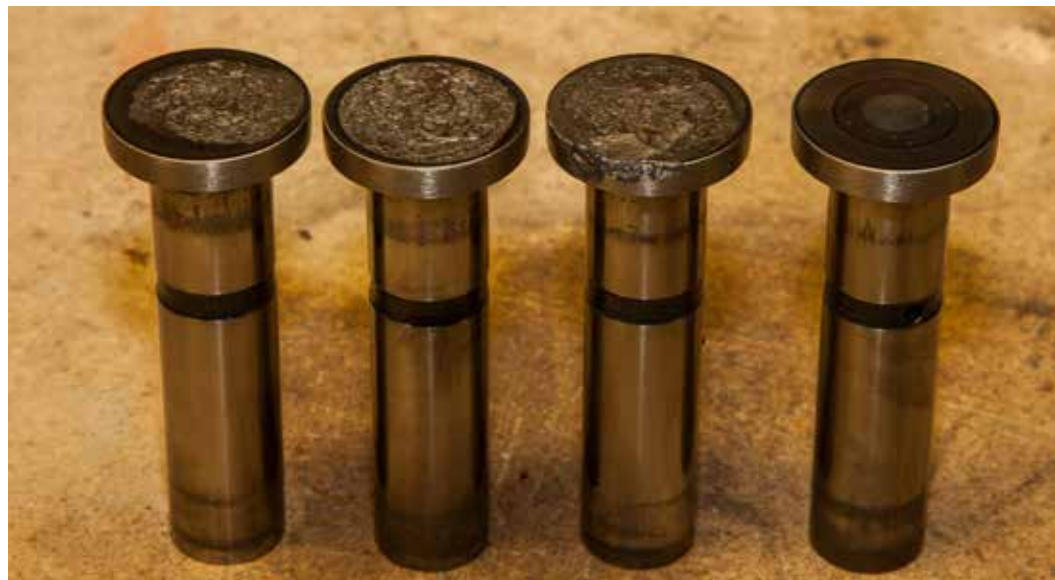
Till höger,nock för insugventilerna på cylinder 1 & 2 är kraftigt nedsliten.

Nedan. Kamföljare i olika grad av spalling och pitting.

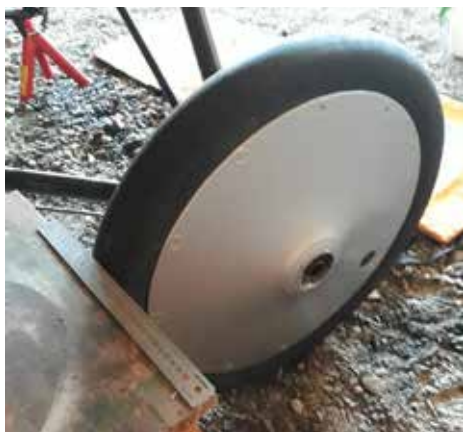
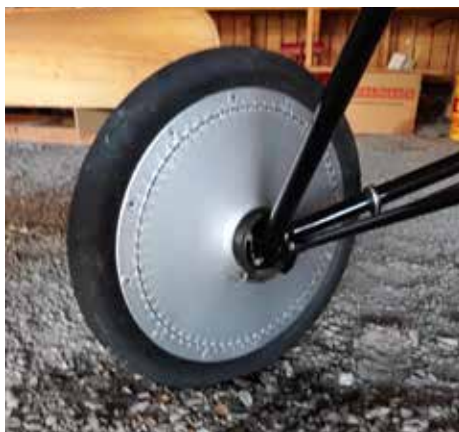
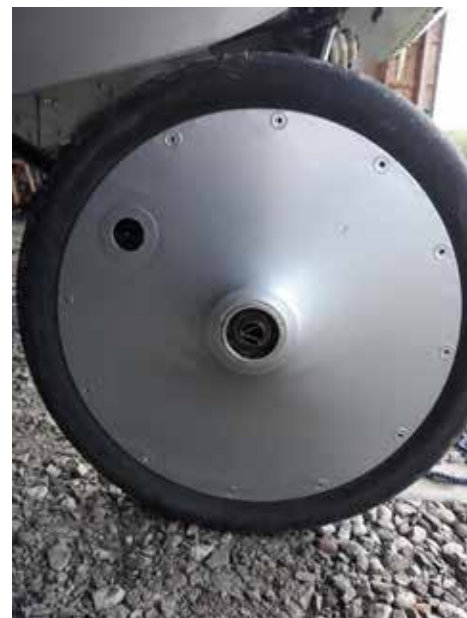
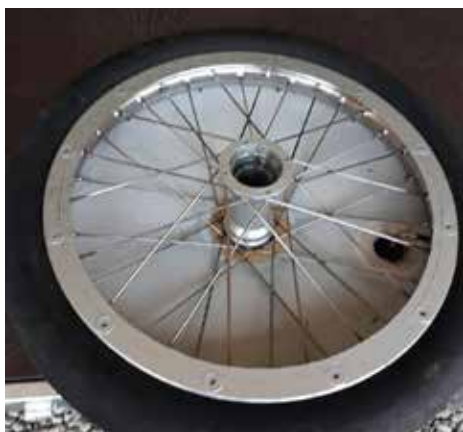
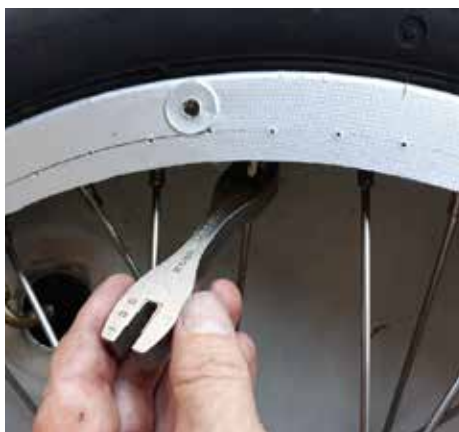
Det handlar förstås om hjulen på Pers Pietenpol.  
Bilderna nedan, foto: Peter Liander

Efter 68 starter en ground loop och två piruetter såg jag att duken på mina ekerhjul hade börjat vecka sig. När jag tog tag i däcksoversidan kunde jag ruska på däcket och känna att ekerändarna i navet rörde sig. Jag tänkte att det var bäst att demontera hjulen och

roterar centriskt och inte wobblar. Jag kunde lätt se tillbaka duken på insidan av hjulen. Och med lite varmluft var det lätt att sträcka upp ceconiten igen.

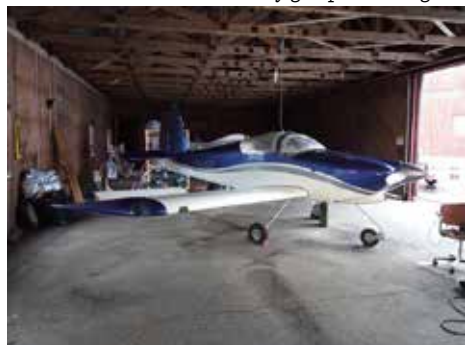
Samtidigt genomför vi vägningen av planet i flygklubbens hangar i Lycksele. Efter att ha konstaterat att flygplanet är komplett med all utrustning och alla inventarier som skall finnas med under vägningen, att vågarna är på rätt plats, kalibrerade och nollställda påbörjar vi vägningen. Det första värdet visar en total tomvikt 40 kg under förväntat värde, alltså ett betydligt lägre värde än vad som anges av Vans för modellen RV-7A. Vi beslutar att börja om från noll. Kollar än en gång att allt finns med i maskinen som skall vara med. Placerar ut de tre vågplattorna, kopplar ihop kablarna, kalibrerar vågarna och nollställer dessa. Denna gång får vi en tomvikt av 500,3 kg, vilket vi finner som ett mera realistiskt värde.

Efter att ha gjort en analys av skälet till det felaktiga första värdet finner vi att vågplattan under noshjulet har stått på ett något ojämnt underlag där inte en av de fyra belastningspunkterna under vågen legat fullt an mot underlaget. Vårt tips blir därför att man ser till att vågarna placeras på ett jämnt underlag, en planskiva eller dylikt. Bernt Johansson har presterat en vacker och mycket välbyggd RV-7A och jag önskar honom all lycka under den kommande flygutprovningen och ser fram emot att så småningom få flyga hans skapelse. Jag lovar, ett flygplan som kommer att ge ägaren och byggaren tillfälle till många underbara flygtimmar.

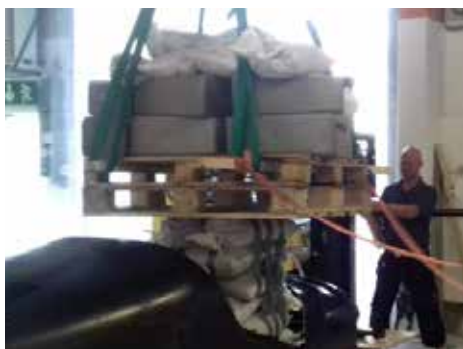
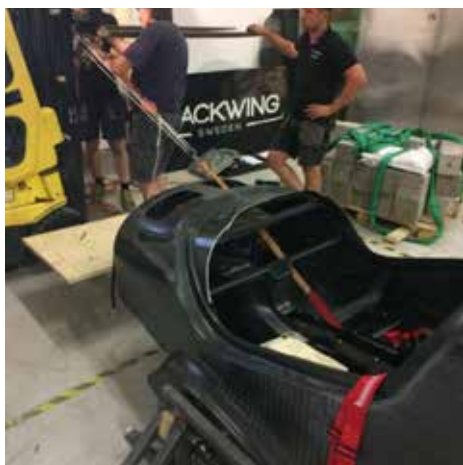
Trots att vi jobbat sent två dagar i rad, och det nu var söndag, skulle vi köra igång klockan 8. Nu skulle kroppens bakre och främre vinginfästning fästas in i en stålställning förankrad i golvet. Det strulade lite med M20 bultarna och vi var inte klara förrän klockan 10, vilket märkbart irriterade den tyska inspektören GS. Vi körde igång direkt med motorfundament och infästning. Det gick bra och vi simulerade både torsion, g-belastning och dragkraft upp till 12g. Vi fortsatte med vår justerbara stol, 1200 kg, säkerhetsbälten, 600 kg, bagage, 360 kg, fallskärmsinfästning, 120 kg. Jag var jättenervös då vi testade axelremmarna. Det sitter ett rejält världskarskoppel bakom spantet med dedens knakade och om spantet skulle lossnastarskulle det vara slutprovat. Många av våra konkurrenter har fått bygga fleraklaff kroppar för att klara alla belastningsproven vilket vi inte hade varken råd eller tid med.

När det var dags att testa vinginfästningarna fick vi åka till BYGGmax och köpa fogsand. Vi köpte upp hela lagret, 80 säckar a 20 kg. De blev rejält förvånade då Patrik kom och hämtade säckarna med trucken (och ännu mer förvånade då vi lämnade tillbaka dem

två dagar senare). Vi fick även ta lite plintar för att komma upp i de 4.5 ton som vi behövde. GS sa att detta oftast inte är något problem varför vi körde 12g direkt. Det är otroligt hur denna lilla kolfiberkropp på 50 kg kan lastas. Pappa undrade om detta verkligen var nödvändigt att gå så högt vilket han i och för sig sa när vi belastade vingen också. Det var olidligt spännande och hela teamet pustade ut när vi var klara.

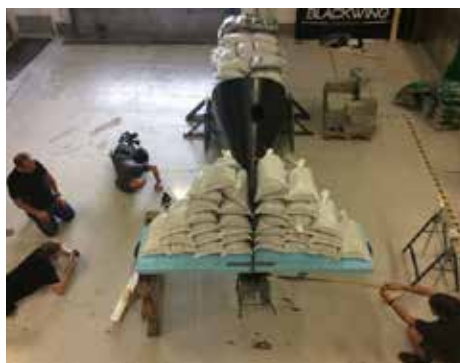
På eftermiddagen förberedde vi för de avslutande noshjuls-last testen och drop-testet. Dropp testet hos DULV är också otroligt konservativt med nästan två gånger den "drop height" som specificeras i JAR-VLA. Även om kolfiberbenet klarar 1.2 ton statiskt uppstår det en stöt igenom benet. I ett landningsställ utan yttre stötdämpare, som vårt, är det jätteviktigt att ut-fjädring av benet initieras så att stöten minimeras. Vi mätte över 100g i infästningarna till landningsbenet. Landningsrampen är vinklad 15 grader och insmord med såpa för att simulera värsta fallet med ut-stallat flygplan. Vid

en vanlig landning är det däckets skrapande mot asfalten vid ut-fjädringen som utgör den mesta av dämpningen.

Efter några månader gjorde vi om testen för att klara de nya 600 kg reglerna. Det var verkligen en stor utmaning att designa och dimensionera landställsbenet. Benet är uppbyggt av både kolfiber och glasfiber vilket många i branschen sa var omöjligt på grund av materialens olika längdutvidgning. Benen är mycket förlåtande och underbara att taxa med på gräsfält.

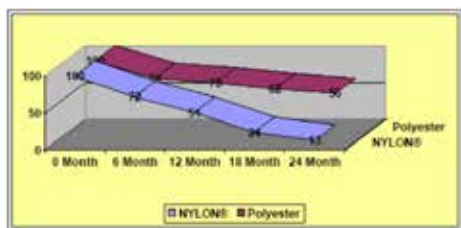
Bilden visar jämförandetester som Amerikanska förvaret gjorde för att påvisa skillnad mellan bälten i Polyester och Nylon. Idag använder man enbart bälten i Polyester inom bilindustrin.

I många plan användes nylon som bältesmaterial, draghållfastheten i nylon försämrades väldigt snabbt, redan efter två år i en miljö med syre och sol har draghållfastheten minskat med mer än 50%.

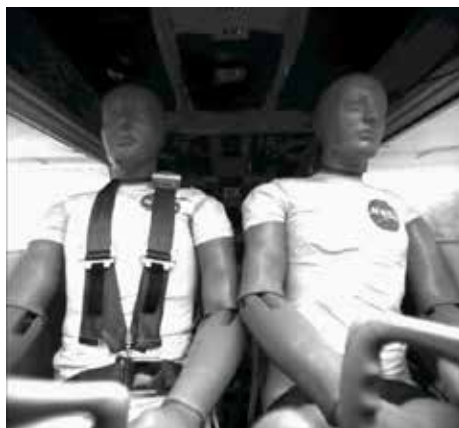
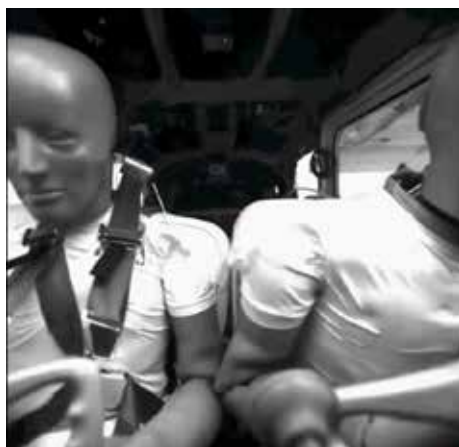
Ett lätt flygplan med den ena dockan utan axelbälten den andra med komplett 4-punkts bälte. Utfallet i testen visar hur dockan med 4-punktsbälteglider ned in under midjelåset och skadar hals på justeringsmekanismen innan bältet till slut går av bakom nacken.

Vi har även sett att det är relativt vanligt med 4-punkts bälten, dvs bälte med två axelremmar och ett midjebälte. Problemet med 4-punktsbälten är att man i en krasch kan glida ned och in under instrumentbrädan, när det händer får man i regel mycket allvarliga ryggskador och i vissa fall skador på strupen då halsen slår i låset på midjebältet. Detta fenomen kallas "submarining". Det är även vanligt att midjebältet dras uppåt av axelbältet i och med att kroppen slungas framåt, när det sker får man skador på halsen av axelbältets justerings-bleck.

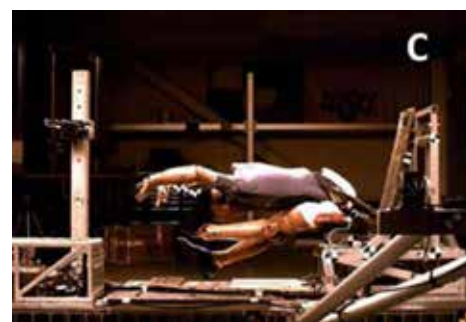
Om man enbart använder midjebälte blir resultatet som på bilden, höftpartiet sitter fast, ben och lår samt överdel av kroppen fortsätter i tangentens riktning, med resultat att man skadar sig illa.

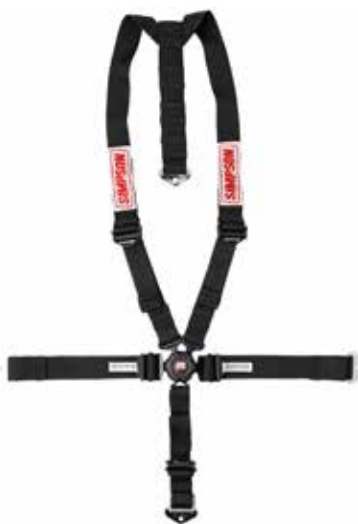
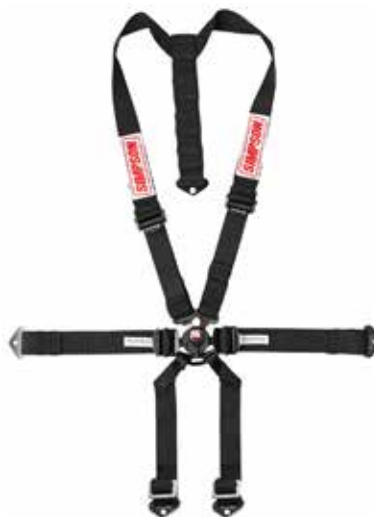
5 och 6-punktsbälten. Simpson har i dag ett 25-tal olika bälten för flygplan i sitt sortiment, bilderna visar på två exempel.

Miniminivå för bälten som ska ge acceptabel säkerhet är att använda 5-punktsbälten. Axel och midjebälte ska monteras i planets ramkonstruktion, 5:e punkten ned mellan benen kan monteras i botten på stol eller att föredra i planets golv med erforderlig förstärkning.

Att gå upp till korrekt monterade 6-alt 7-punktsbälten ger avsevärda förbättringar. I kraschtester reduceras höftens förflyttning med 35% och risken att allvarligt skada på huvud eller nacke reduceras med 45%.
